宜昌三峡旅游咨询服务中心

（夜明珠停车场）项目

水土保持设施验收报告

编制单位：宜昌市水利水电勘察设计院有限公司

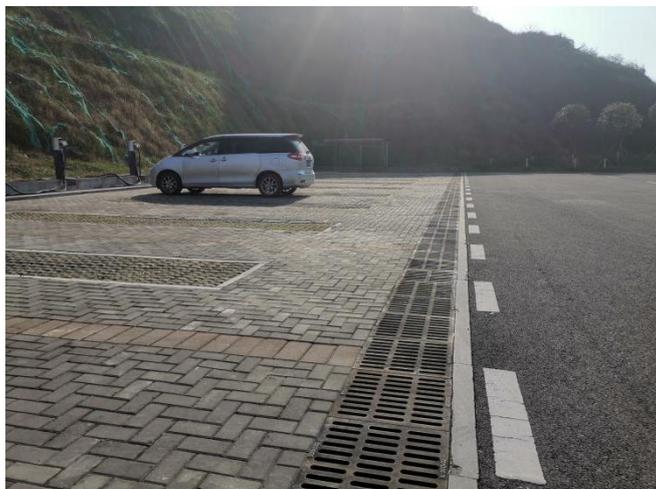
主体工程区土地平整、排水沟

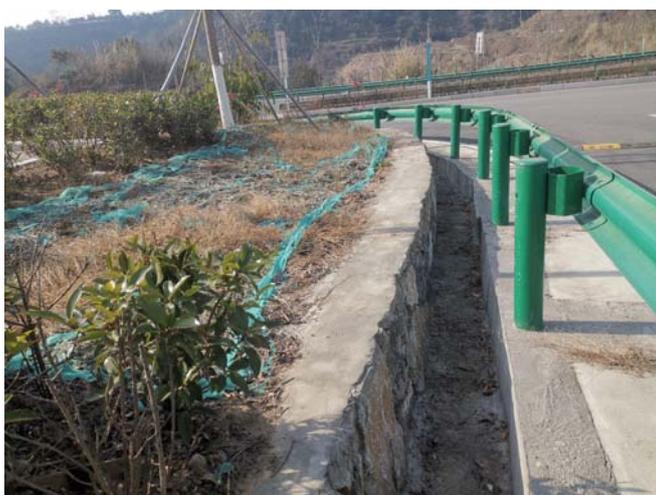
主体工程区排水沟

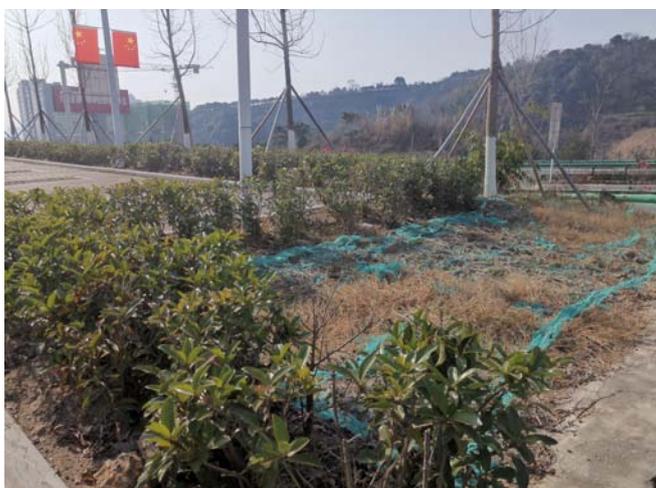
主体工程区临时苫盖

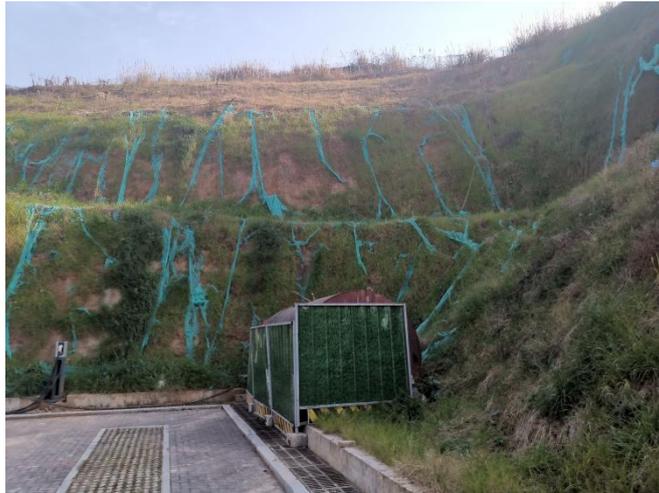
开挖边坡临时苫盖、植被护坡

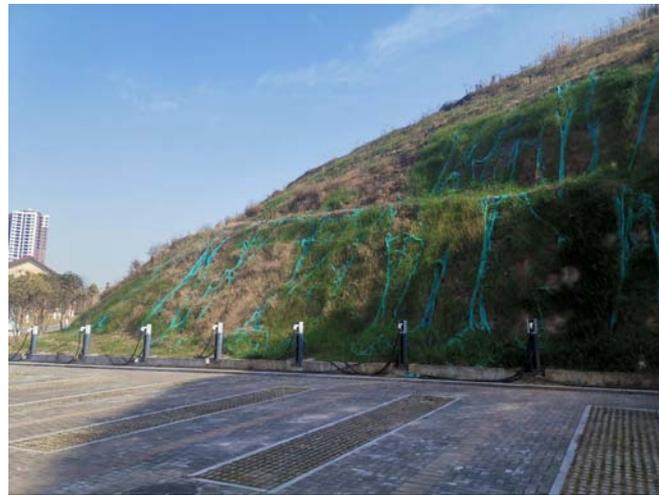
开挖边坡临时苫盖、植被护坡

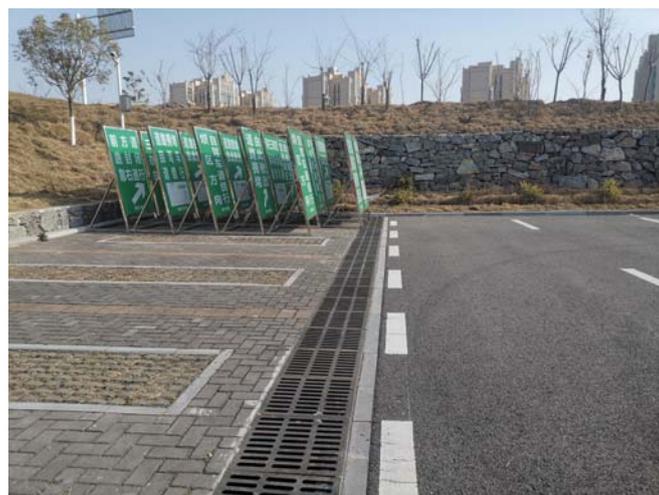
主体工程区排水沟、浆砌石挡墙

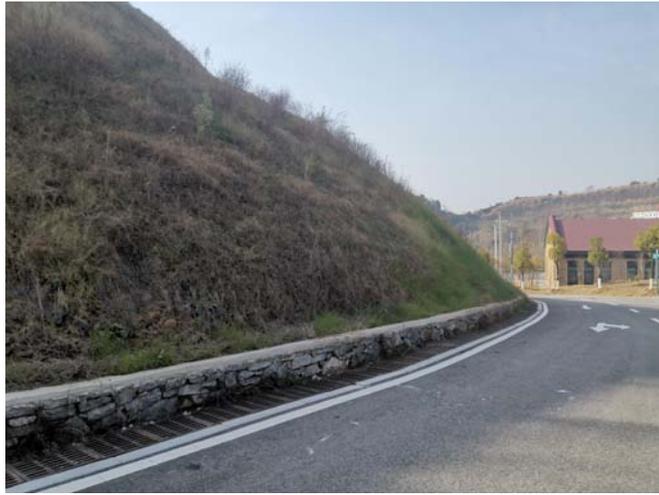
开挖边坡生态护坡、坡脚挡墙及排水沟

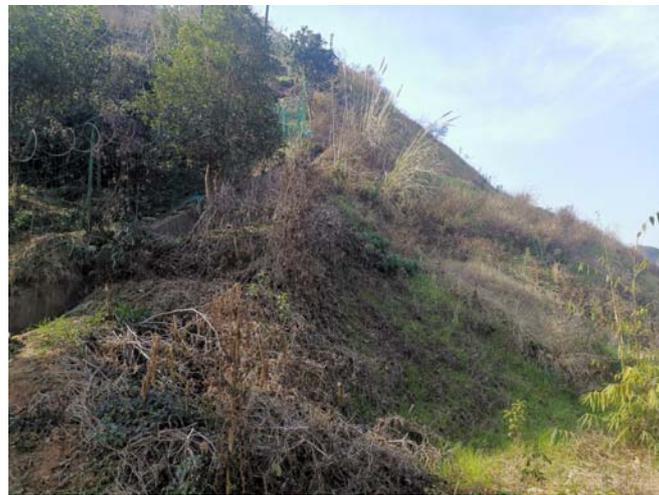
开挖边坡生态护坡、坡顶截水沟

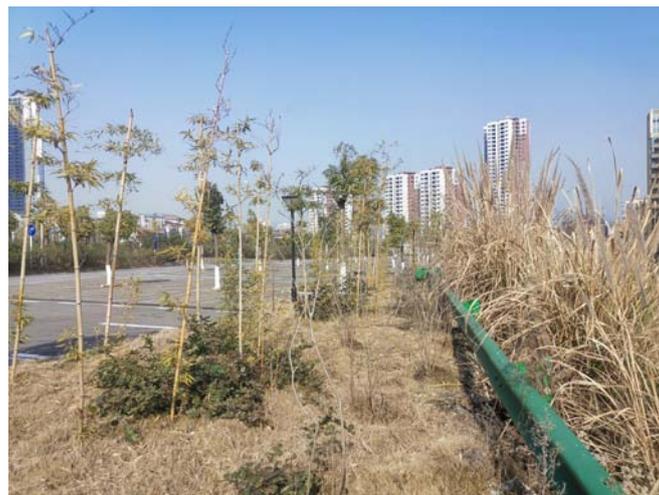
主体在工程区景观绿化

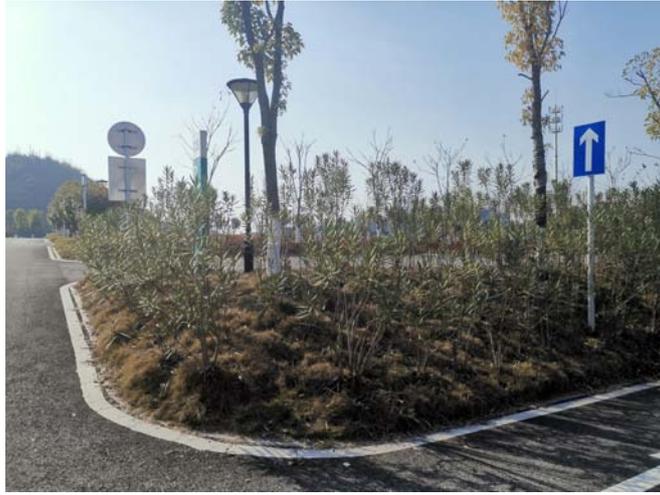
主体工程区景观绿化

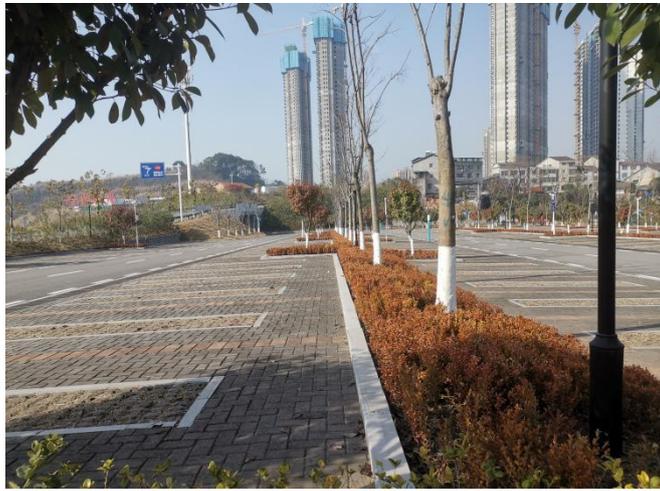
主体工程区景观绿化

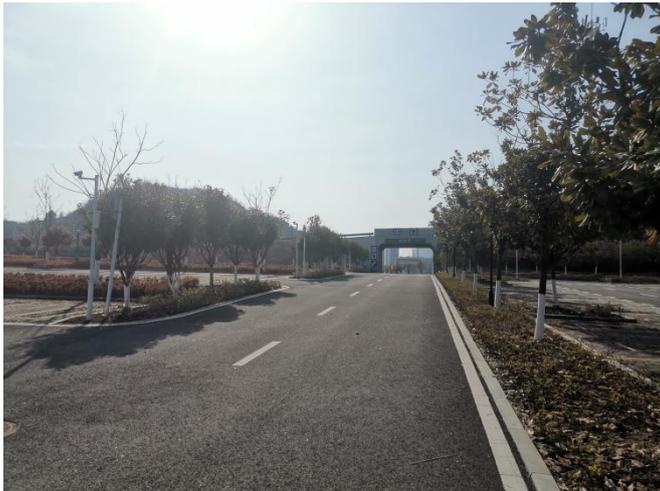
主体工程区景观绿化
